29. April 2022

Baumbestand Hirschengraben Bern

Gutachter: Pascal Erni, Baumpflegespezialist mit eidg. FA
Augenschein: 18.01./10.03./12.04.2022
Standort: Hirschengraben in Bern

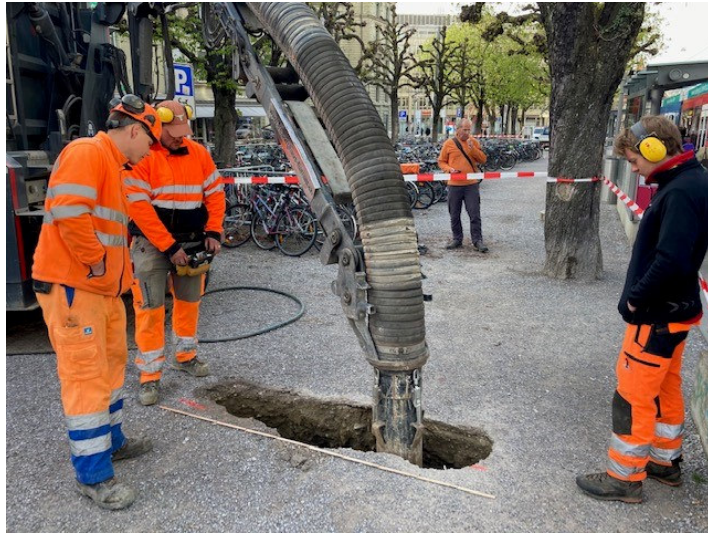
Sondierung 1 – entlang geplanter Abgrabung für den Treppen- und Liftaufgang

Im Jahre 2002 wurden Rabatten im Baumbereich entfernt und durch einen begehbaren Belag ersetzt. Der Bodenabtrag wurde in Stammnähe bis in eine Tiefe von 7 cm und in einer Distanz von 4,5 m bis in eine Tiefe von 40 cm vorgenommen. Die Wurzeln wurden mit einem Geotextil abgedeckt, um die neue Wandkiesschicht vom Unterboden abzutrennen. Das Hauptwurzelsystem befindet sich unmittelbar unter dem Geotextil. In dieser Bodenschicht haben sich Fein- und Haarwurzeln gebildet. Der gewachsene Boden ist bis in eine Tiefe von 140 cm stark durchwurzelt. Der freigelegte Perimeter ist mit Stark- und Derbwurzeln erschlossen. Der durchwuzelte Boden ist stark verdichtet und weist eine humose, mit Sandschichten durchzogene Beschaffenheit, auf.

Die Schachtung wird ausserhalb des statisch relevanten Wurzelwerkes ausgeführt. Zudem wurden bereits Grabarbeiten für die Verlegung einer Leitung in diesem Perimeter ausgeführt. Für die angrenzenden Bäume ist der Eingriff jedoch mit einem Feinwurzelverlust verbunden. Mit baumpflegerischen Massnahmen, wie einem Wurzelvorhang entlang der Abgrabungskante, kann der Schaden begrenzt werden. Nicht ausser Acht gelassen werden darf, dass der künftige Schacht Warmluft aus dem Untergrund nach oben befördern wird, was das Mikroklima zusätzlich erwärmen wird.

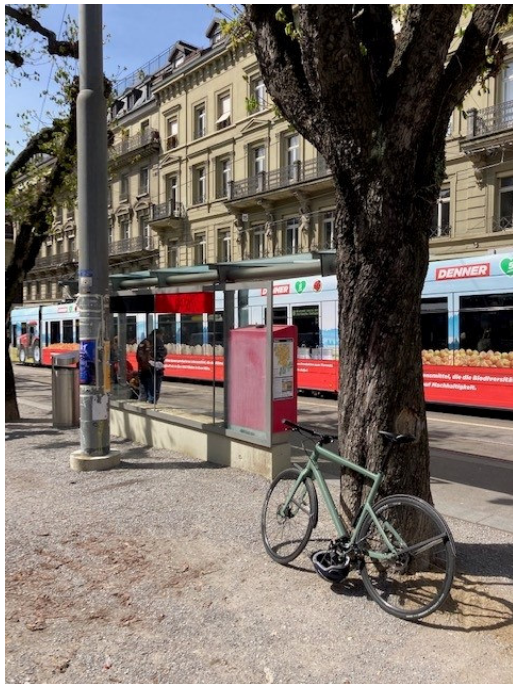
Parallel zum Hirschengraben ist zwischen Baum Nr. 10280 und Baum Nr. 10281 soll eine Foundation für eine Tramhaltestelle erstellt werden. Von diesem Vorhaben ist dringend abzuraten, da es sich um den statisch relevanten Bereich der beiden Bäume handelt. Dieser Eingriff würde zu massiver Schädigung am Wurzelwerk der beiden Bäume führen.

Perimeter der geplanten Neugestaltung Tramhaltestelle, Perron B

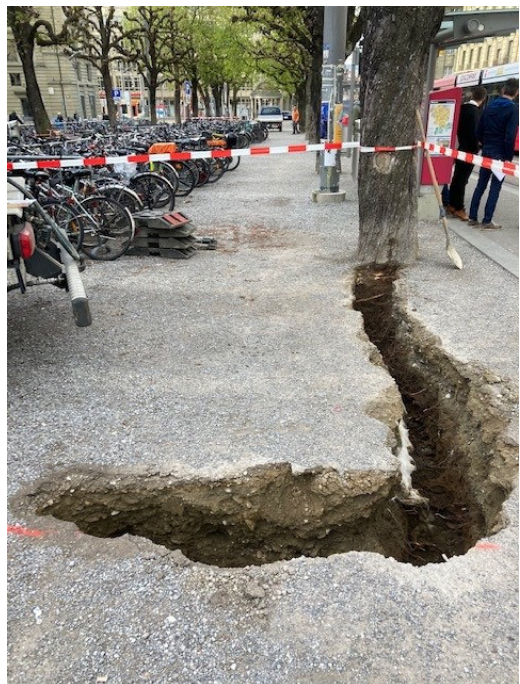
Bodenauftrag am Stammfuss 7 cm und in einer Entfernung von 4.5 m ab Stammmitte 40 cm

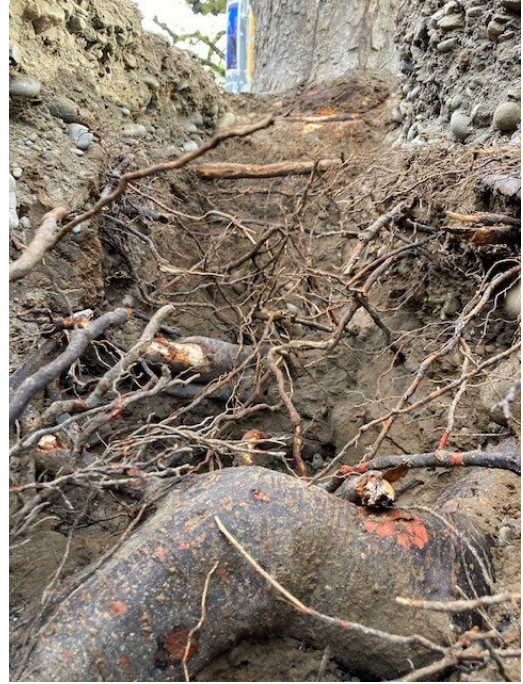
Starke Durchwurzelung unmittelbar unter dem eingebauten Wandkies

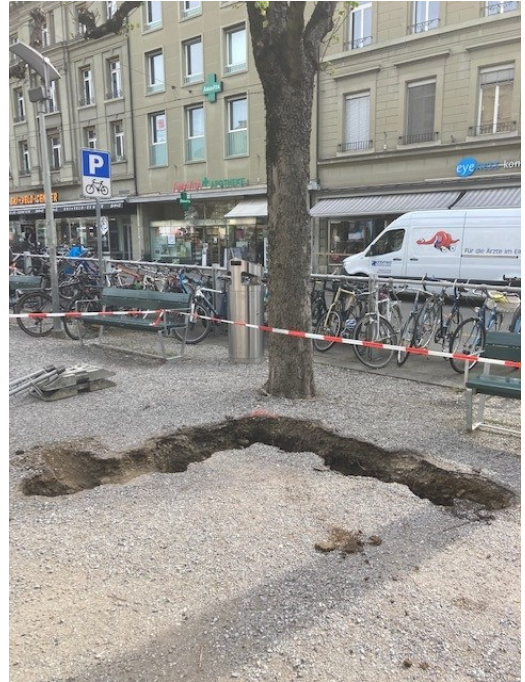
Sondierung 2 – neuer Standort
Bubenberg-Denkmal Nord-Ost

Der oberste Bodenhorizont wurde mit einer Stärke von 10 bis 30 cm mit Wandkies aufgefüllt. Ab einer Tiefe von 30 cm erstreckt sich das Feinwurzelwerk der Bäume bis zur Sondiergrabensohle. Die Durchwurzelung ist sehr ausgeprägt und vital. Das Feinwurzelwerk hat sich unmittelbar unter der eingebauten Wandkiesschicht etabliert.

Wird das Denkmal am neu vorgesehenen Platz zu stehen kommen, ist auf einen Bodenabtrag zu verzichten. Die Durchwurzelung der Bäume befindet sich zwischen 10 und 20 cm unter der heutigen Oberfläche. Wird Boden abgetragen kommt es zu einer flächigen Schädigung der Bäume Nr. 12296, 12297, 10284 und 10285. Als Variante wäre zu empfehlen, das Denkmal auf Punktfundamente zu setzen. Der auf der westlichen Seite des Hirschengrabens stehende Baum Nr. 10285 ragt mit der Krone in den künftigen Perimeter des Denkmals, da er nicht unter Schnitt

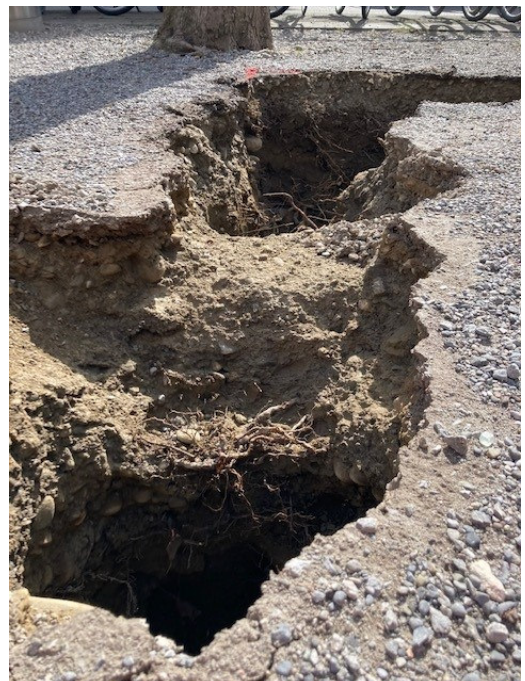
Starke Durchwurzlung ab einer Tiefe
von 10 bis 30 cm

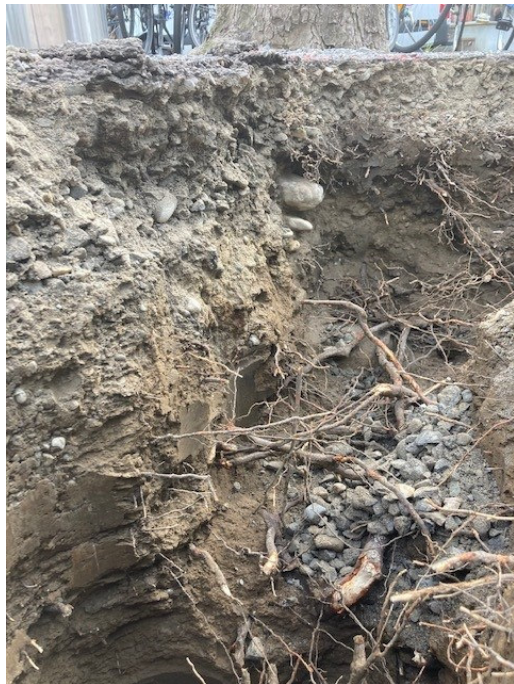
Starke Durchwurzelung ab einer Tiefe
von 10 bis 30 cm

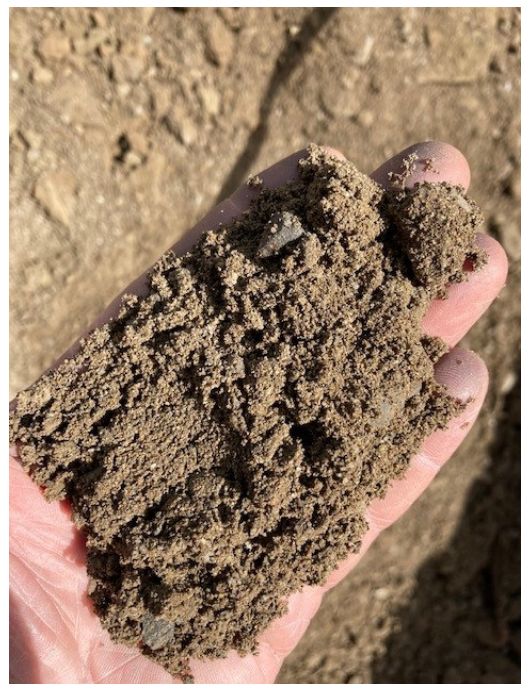
Konservierter Unterboden mit humoser
sandiger Konsistenz und hoher
Bodenfeuchtigkeit

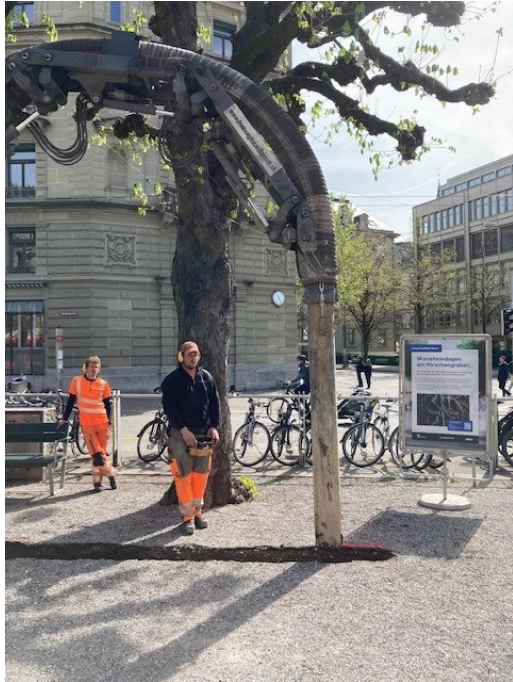
Sondierung 4 – auf der südlichen
Parkseite Perimeter Widmann-Brunnen

Die oberste Bodenschicht weist eine Stärke von 26 bis 30 cm auf. Auch in diesem Bereich wurde Wandkies zur Fundation des Mergelbelages eingebaut. Auf der Tiefe von 30 cm verläuft das statisch relevante Wurzelwerk, das mit Feinwurzelwerk umgeben ist. Auf der Länge von 400 cm sind folgende Stark- und Derbwurzeln freigelegt worden: 1 x 2 cm, 3 x 3 cm, 2 x 3.5 cm, 2 x 4 cm, 1 x 4.5 cm, 1 x 5 cm und 2 x 6 cm. Der gesamte Boden ist bis in eine Tiefe von 160 cm stark durchwurzelt. Der Boden ist stark verdichtet und weist eine gleichmässige Konsistenz mit humosem und sandigem Anteil auf. Im Bereich der Sondierung konnte eine hohe Feuchtigkeit des Bodens festgestellt werden.

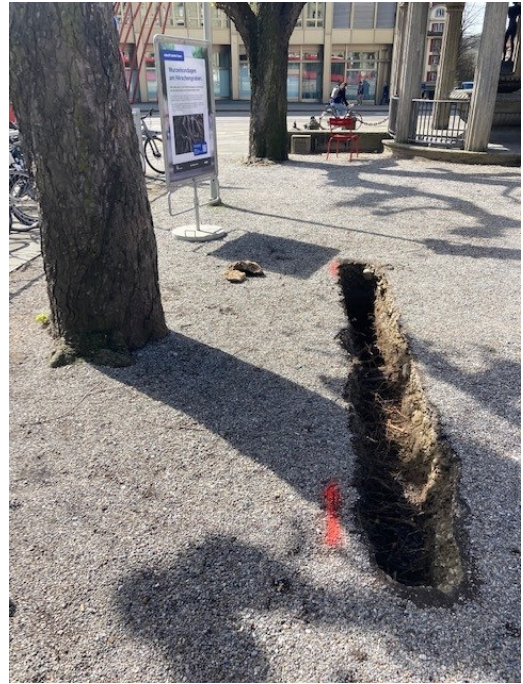
Graben mit einer Länge von 400 cm, um
die Bodenverhältnisse auf der Südseite
festzustellen

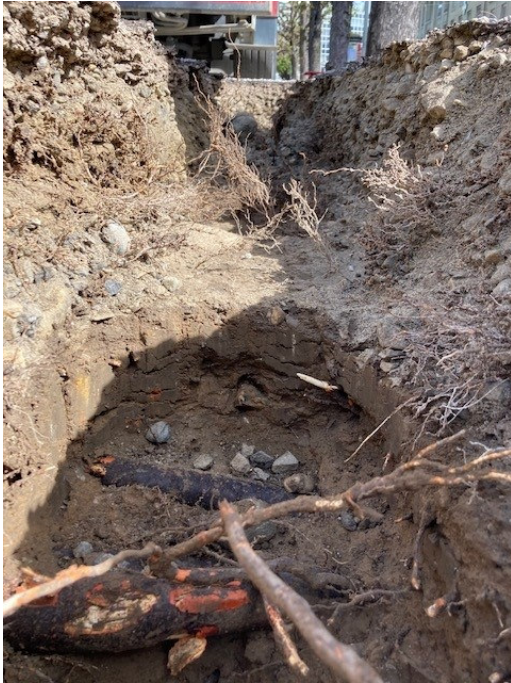
Fein- und Haarwurzeln unmittelbar unter dem eingebauten Wandkies

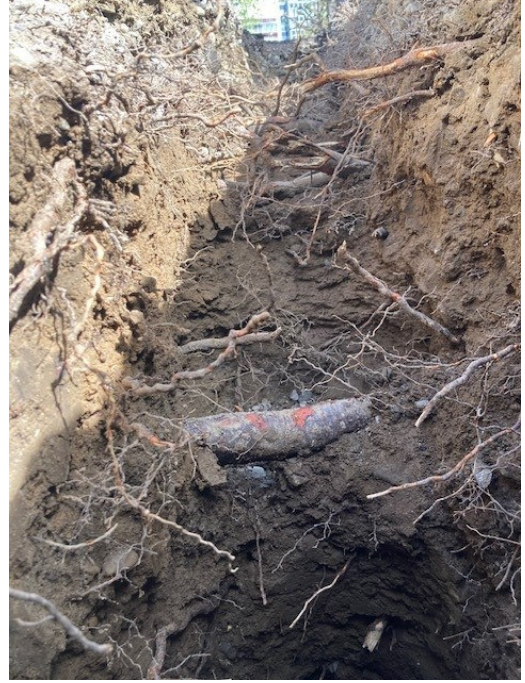
Stark- und Derbwurzeln ab einer Tiefe von 40 cm, relevant für die Standsicherheit der Bäume

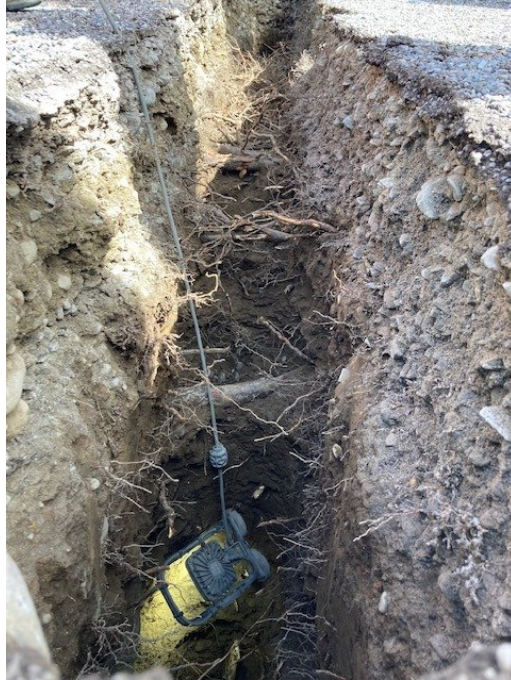
Starke Durchwurzelung ab einer Tiefe von 30 cm bis in eine Tiefe von mindestens 160 cm
